| <br><small>SERVICIOS DE ELECTROTECNIA INDUSTRIAL S.R.L.</small> | <b>FORMATO</b><br><b>INFORME FINAL DE INVESTIGACIÓN DE INCIDENTES – ACCIDENTES DE TRABAJO</b> | <b>Código: UM-PU-PG-011-F-009</b> |

## INFORME DEL INCIDENTE - ACCIDENTE

**A** : Stanley Clemente – Supervisor de Construcción  
**DE** : Yin Casa Ticona – Residente de obra  
**ASUNTO** : Informe de investigación de Incidente  
**FECHA** : 20/03/2022

| h. Lugar exacto donde ocurrió el evento | : | Poste N° 13 – Nueva Línea 13.2 Kv para DDN | |

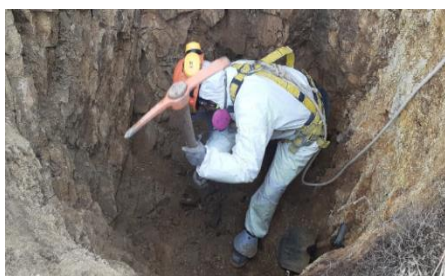
18/03/2022: El colaborador empieza su jornada laboral con el llenado de los documentos SSOMA, inspección de herramientas manuales y se ubica dentro de la excavación del poste 13 de la nueva línea 13.2 K.V. del DDN a realizar la actividad de remoción del material manipulando el pico.

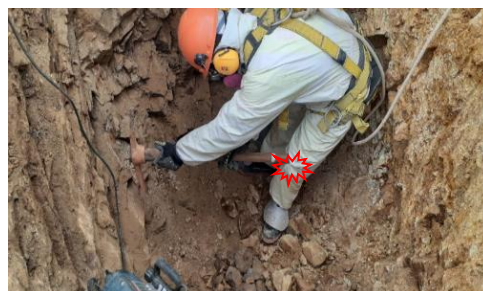
18/03/2022: Trabajador refiere que mientras realizaba excavación de terreno con la herramienta manual (pico), éste se anclo, aplicando una fuerza mayor al pico y eso ocasionó el impacto del mango con su rodilla izquierda, generándole dolor.

| Descripción |
|---|
| 1. La herramienta manual (pico) tiene el mango muy largo para el espacio reducido. |
| 2. Lentes de seguridad empañados por el mal sellado del uso de respirador de silicona. |

| N° | Descripción | Responsable | Plazo | Fecha de ejecución |
|---|---|---|---|---|
| 4 | Para excavaciones reducidas mayores a 1.5 m. adquirir herramienta manual con mango corto, cuando aplique. | Yin Casa | 10 días | 30-03-22 |
| 6. | Se capacitará al personal en el correcto uso de respirador de medicara de silicona. | Yin Casa | 2 día | 22-03-2022 |
